Compte-rendu technique du chantier de bénévoles REMPART au château de Termes, Juillet 2009.

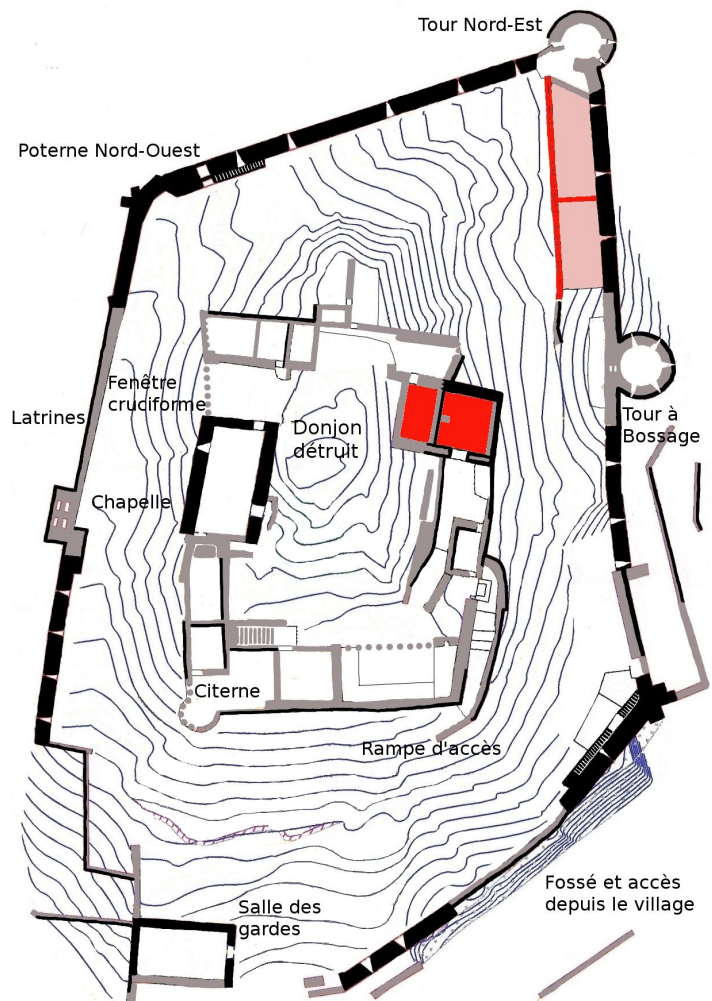
Plan du château de Termes après les travaux de l'été 2009.
Au Nord-ouest : le Mur maçonné, orienté nord-sud, ainsi qu'une zone nivelée en fin de chantier.

Près du donjon détruit, en rouge, la salle déblayée (de façon incomplète) au cours du même chantier, avec représentation du mur et du début d'arche mis au jour.

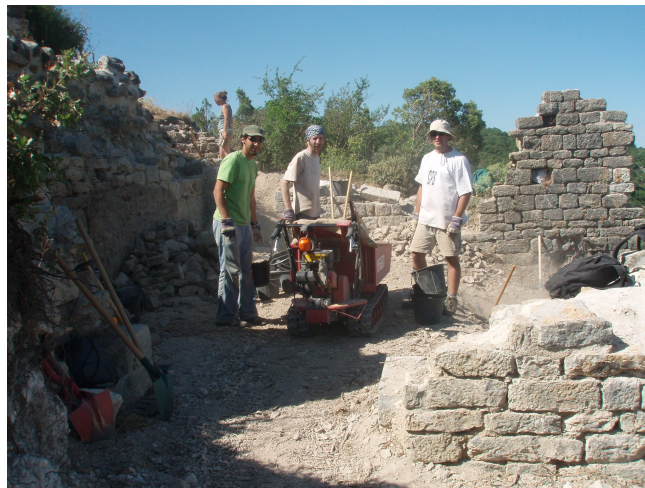
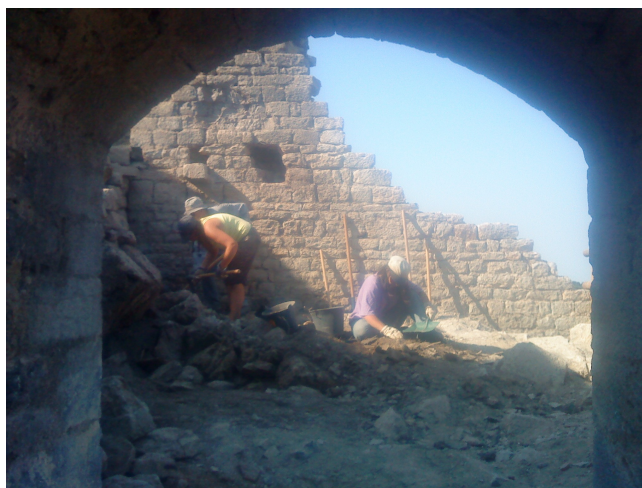
Le dégagement de la salle (angle Nord-Ouest de l'enceinte supérieure) :

Seules les parties sommitales des quatre murs qui bordent cette salle étaient visible en début de chantier. Les déblais d'effondrement de la forteresse et notamment du donjon remplissaient entièrement la salle, avec une pente donnant vers l'Est. Au vu de la connaissance acquise sur le site, les archéologues ont évalué la hauteur de ces déblais à environ 4 m, avant de retrouver les niveaux d'occupation historique.

Après progression du chantier, et sous le contrôle constant de l'archéologue, des pierres de taille ont été mises à jour, et stockées à part. De plus, assez rapidement, un niveau d'écroulement puis de sol ont été identifiés sur la partie Ouest de la salle (coté donjon disparu). Un mur partageant la salle a été mis à jour, puis coté Est, où le dégagement a pu descendre plus bas, les restes d'une arche en pierres de tuf ont été trouvées, nécessitant étude.

Au final, et notamment du fait de l'étude archéologique faite, la salle n'a pu être entièrement dégagée : il manque environ 1 m si l'on compare avec le niveau de la salle voisine déjà vidée. Ce devrait être fait en 2010.

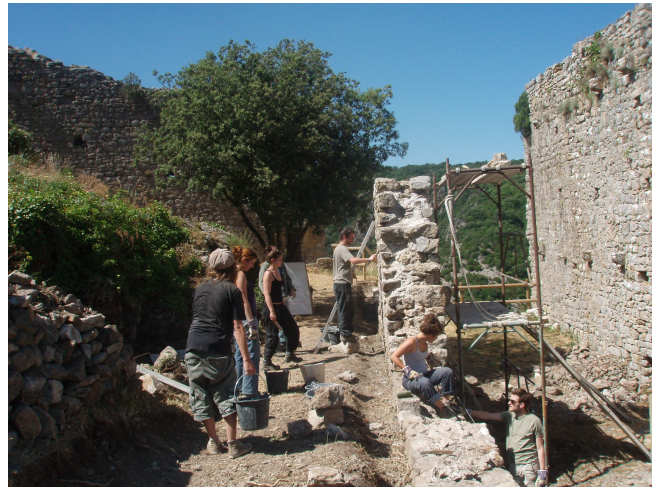
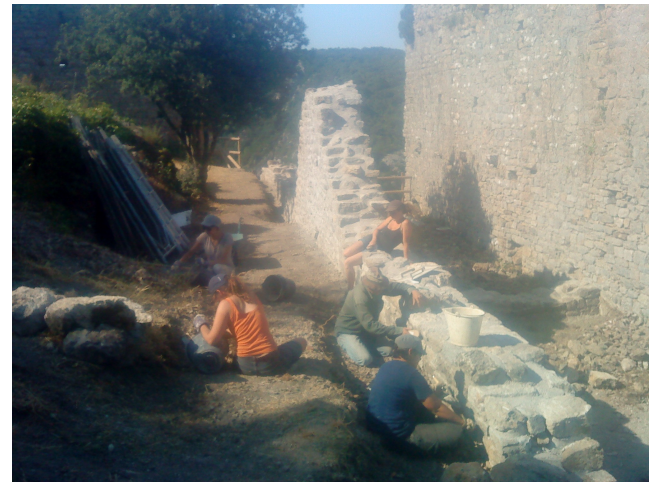
La restauration du mur (partie Nord-Ouest de l'enceinte basse) :

Bien que n'ayant conservé que peu de hauteur en moyenne (env 1,50/2m), une partie de mur plus haute a nécessité la pose d'un échafaudage. Certains éléments du mur avaient visiblement été repris à l'époque moderne par les bergers, suite à la destruction du château.

Pas d'aspects révolutionnaires par rapport à d'autres chantiers de restauration similaires : l'équipe menée par le maçon qualifié a d'abord nettoyé le mur, ses abords, diagnostiqué le mortier. Ainsi, parfois, l'état du mur a obligé à démonter les pierres pour mieux rejointoyer l'ensemble, et assurer sa cohésion. Le mortier était composé de chaux et de terre locale afin de respecter la technique originale. Certaines pierres abîmées ont été remplacées, et peu à peu, ce mur menacé de disparition a été renforcé et rendu dans un état qui assurera sa conservation pour une longue période.
